Navio:	Skandi Niteroi
---------------	-----------------------

Nome:	Dean Carlo Zimmermann	Função:	Engenheiro de Campo
--------------	-----------------------	----------------	----------------------------

Período de embarque:	De: 22-12-2020	Até: 19-01-2021
-----------------------------	-----------------------	------------------------

O escopo do projeto Peregrino - Riser Replacement é a reinstalação dos riser das plataformas fixas Alpha e Bravo e FPSO Peregrino do campo de Peregrino. No total serão 8 risers instalados sendo 3 das plataformas Alpha e Bravo e 2 do FPSO Peregrino.

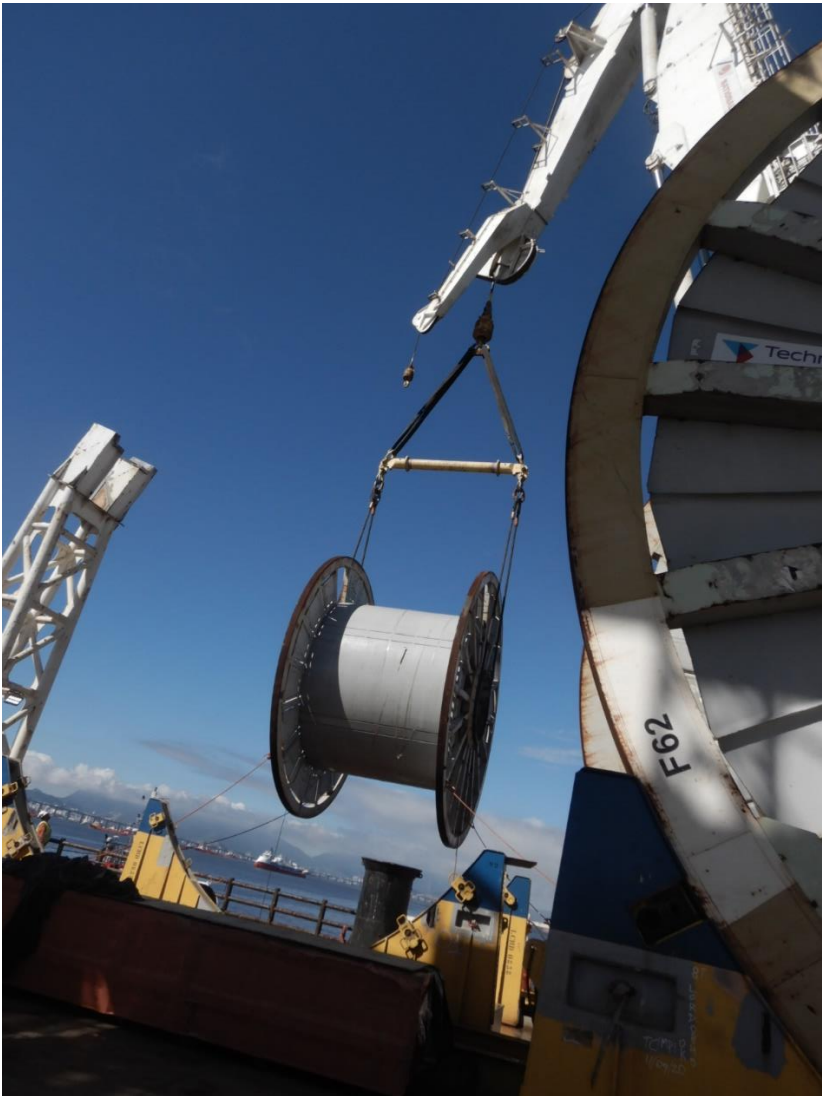
Passo	Descrição
Transbordo de bobina	<p>Descarregamento de bobina extra a bordo para posterior recebimento de bobina com riser B-01.</p>

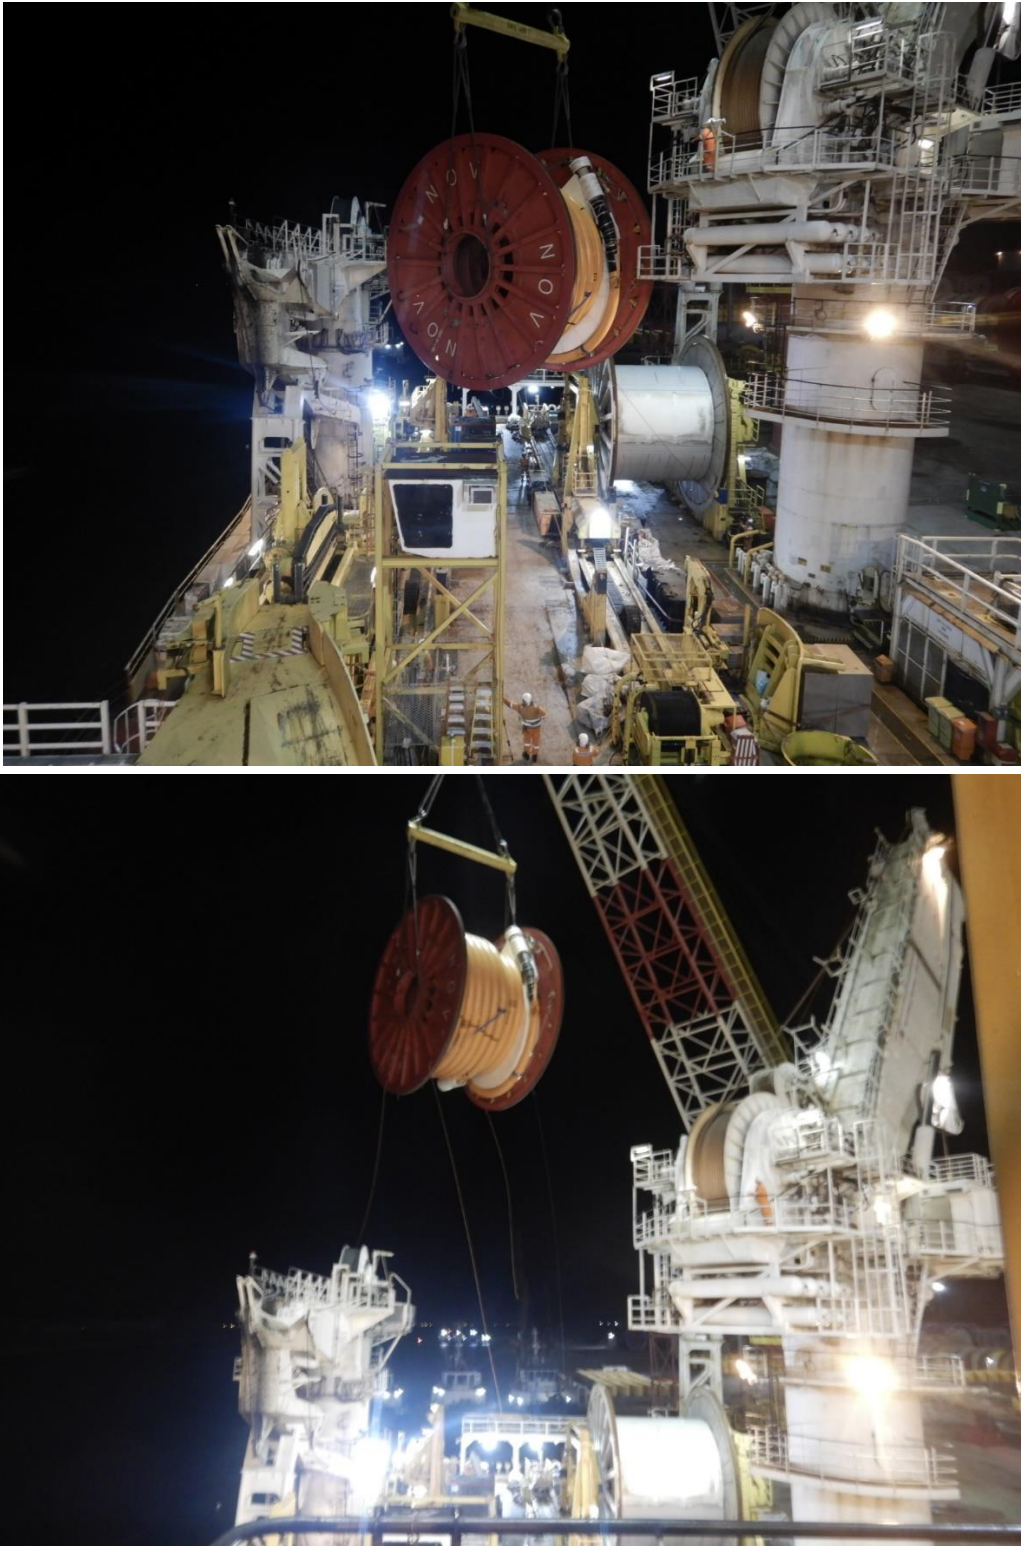
<i>Passo</i>	<i>Descrição</i>
<p data-bbox="156 1061 304 1160">Carregamento riser B-01 através de Bobina</p>	<p data-bbox="517 324 1254 349">Recebimento da bobina B-01 no Porto do Açú através do Guindaste da NOV.</p> <div data-bbox="373 356 1399 1897">

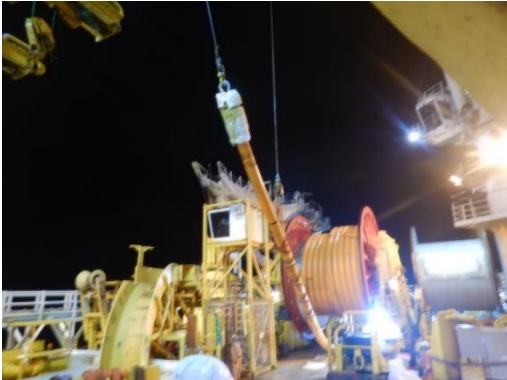
Passo	Descrição	
Pull-in de 1ª e abandonno B-01	Subida 1 extremidade

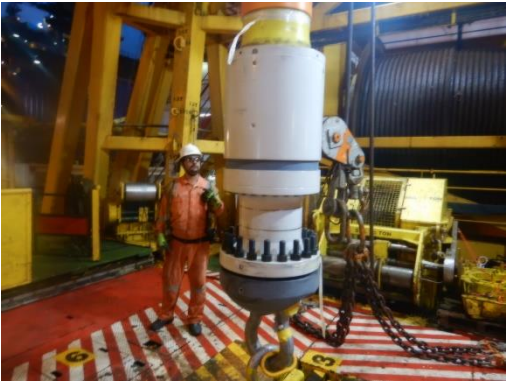
1ª Extremidade na mesa

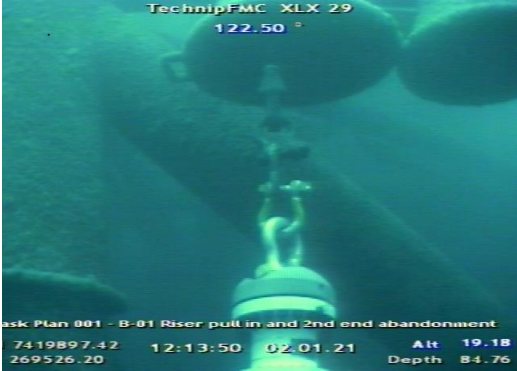
Extremidade na entrada da boca de sino

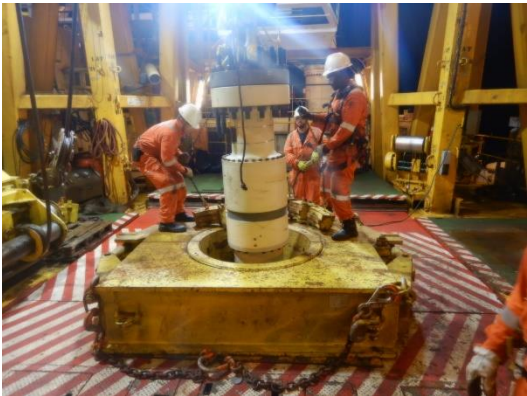
Apoio 2ª extremidade

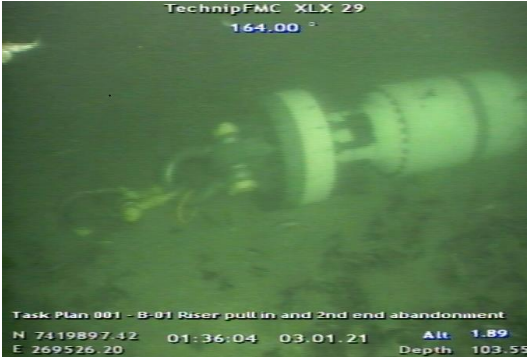
Abandono 2ª extremidade

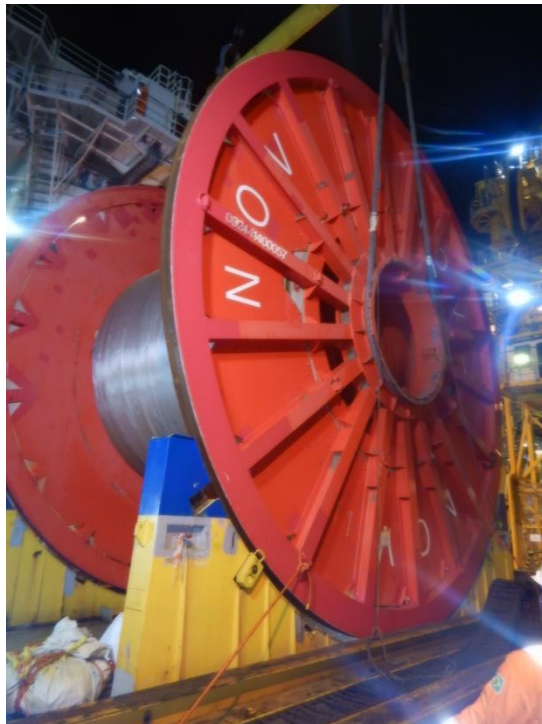
Acoplamento da lingada

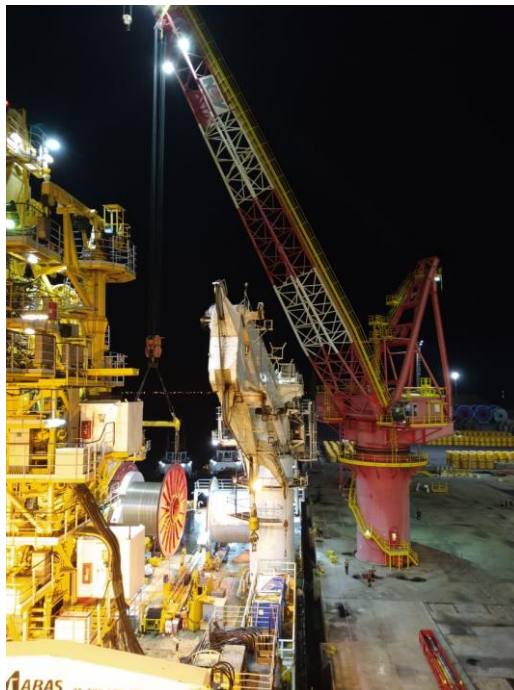
Guindaste NOV suspendendo bobina B-01

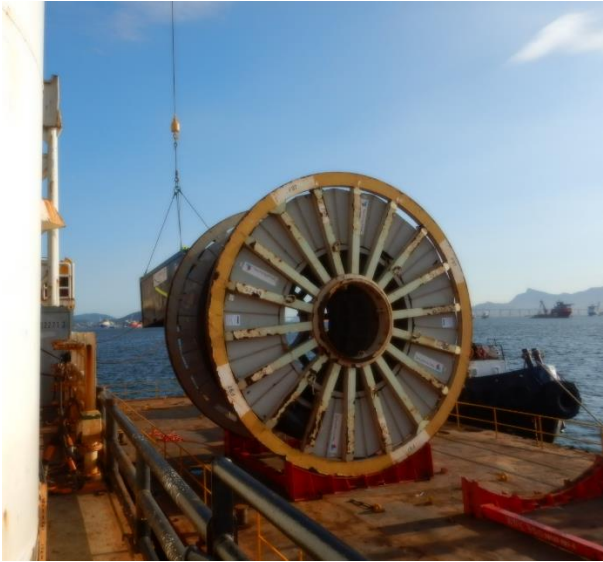
<i>Passo</i>	<i>Descrição</i>
Carregamento Bobina B-01	<p>Balsa posicionada para a transferencia da bobina</p>

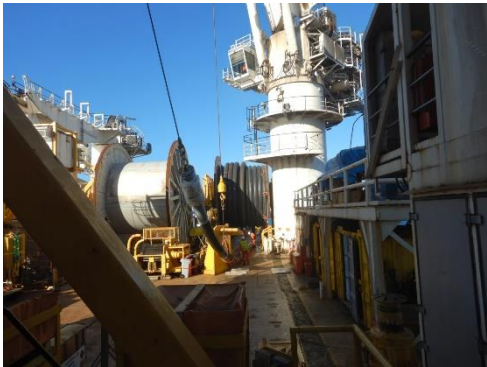
Passo	Descrição
Pull-in de 1ª e abandonho B-01	<p>Início transferencia da 1ª extremidade</p>

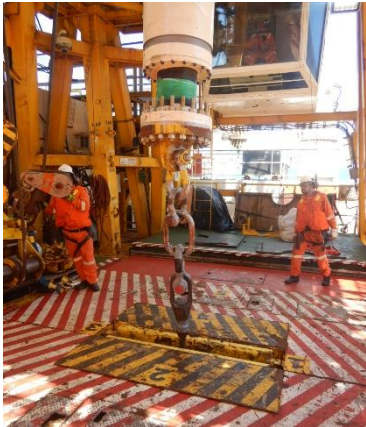
<p>Lingada de Pull-in 1ª extremidade</p>

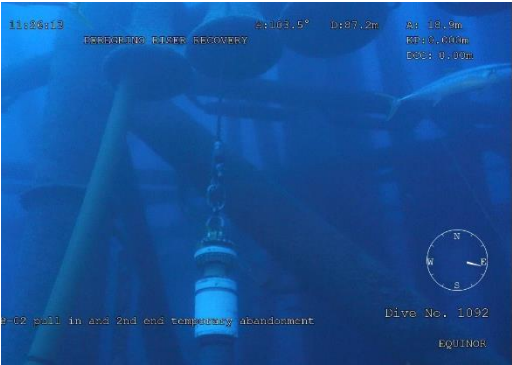
<p>1ª Extremidade entrada da boca de sino</p>

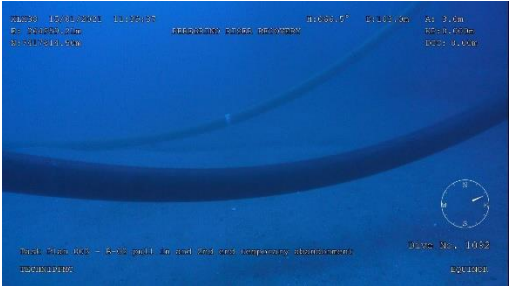
<p>Início formação do TDP</p>

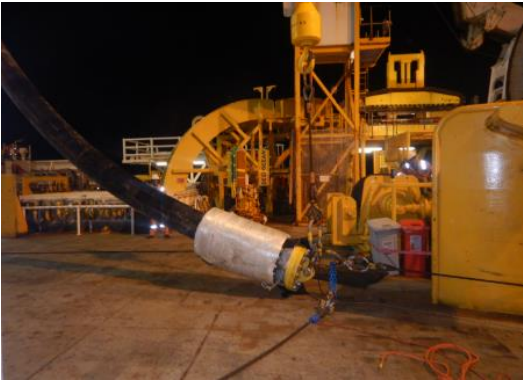
<p>Início transferencia da 2ª extremidade</p>

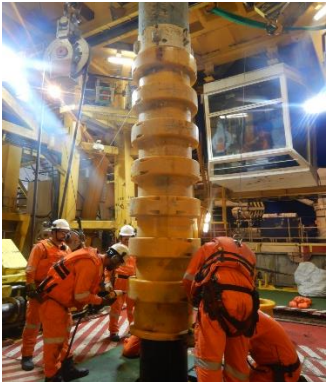
<p>Montagem da vertebra</p>

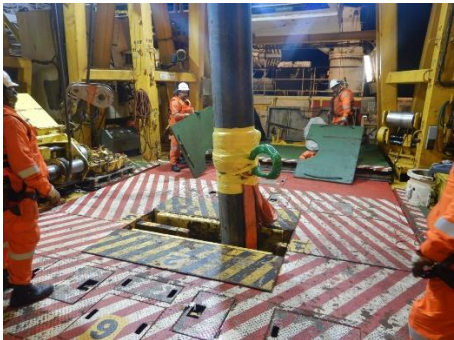
<p>Instalação de cintas para Tie-in</p>

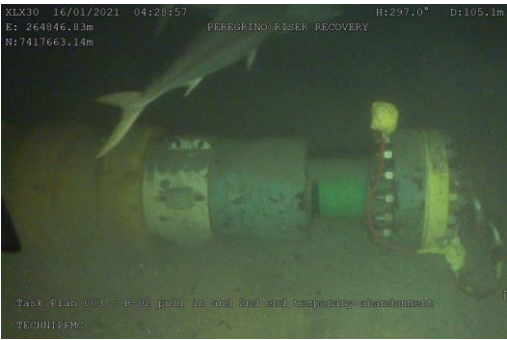
<p>Abandono da 2ª extremidade</p>

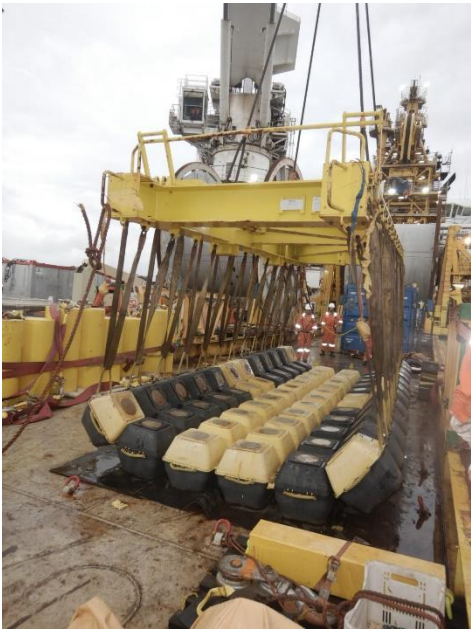
Passo	Descrição	
<p>Transbordo de concrete mass</p>	<p>Lingada para descarregamento de concrete mass</p>

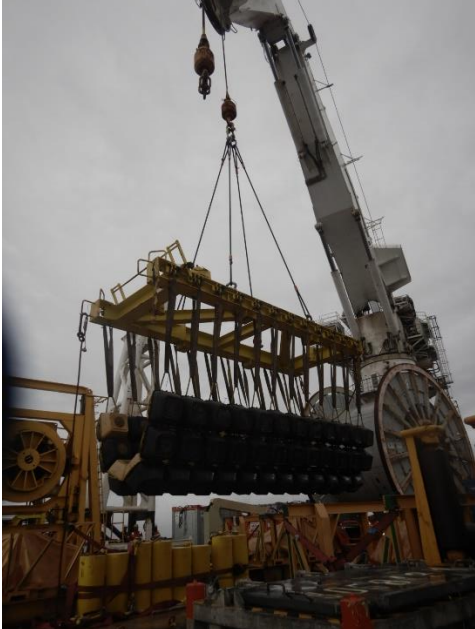
<p>Concrete mass içado pelo guindaste principal</p>

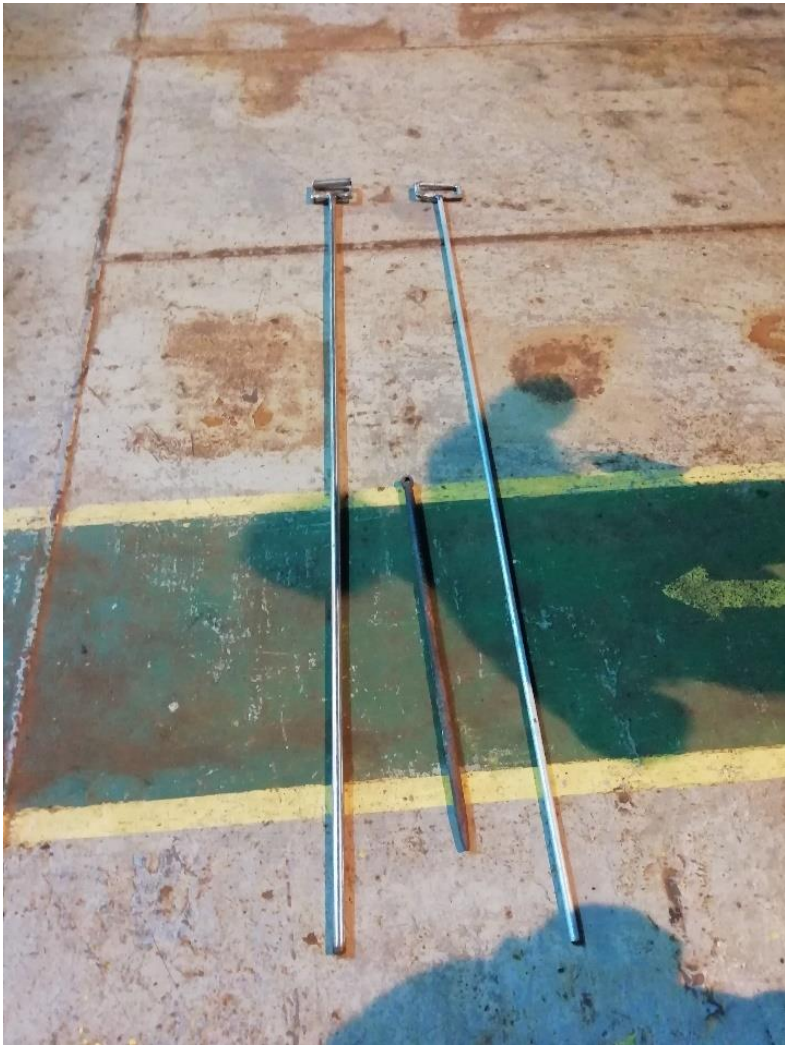
<p>Ferramentas para remoção de craca dos módulos durante recolhimento risers A-05 e A-06</p>	<p>Ferramentas criadas para auxiliar os operadores na remoção da craca nos módulos dos risers A-05 e A-06 durante recolhimento.</p>

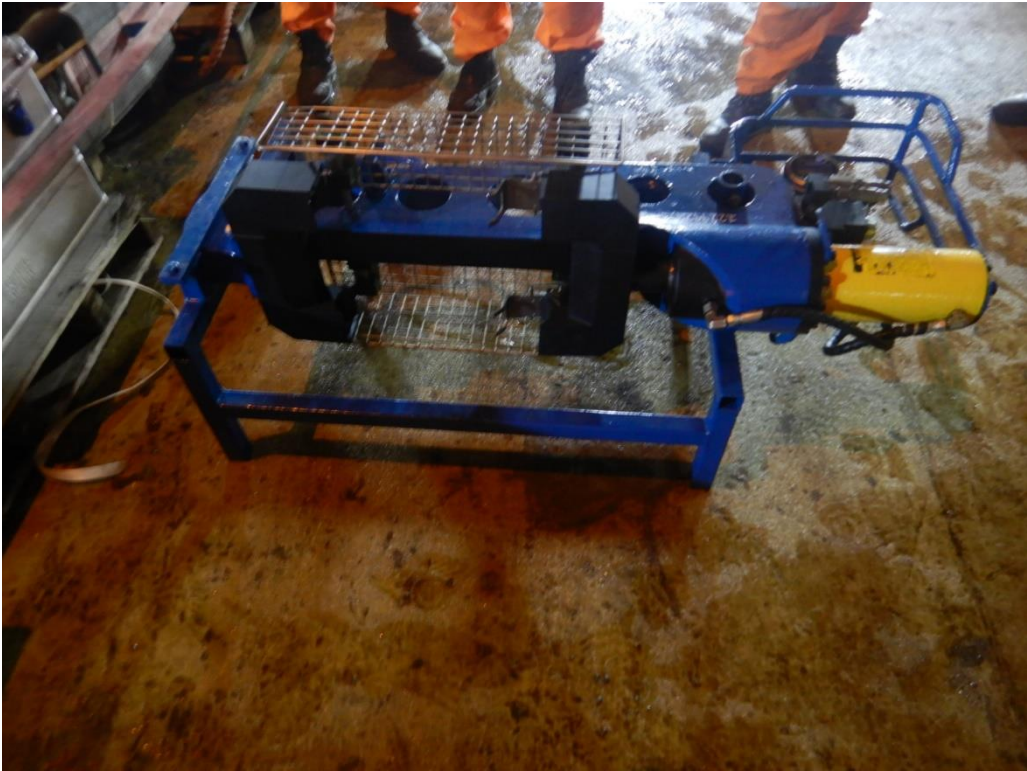
Passo	Descrição
<p>Teste funcional ferramenta Trelleborg para remoção de módulos riser A-05 e A-06</p>	<p>A ferramenta Trelleborg foi recebida a bordo durante o embarque e um teste funcional bem como familiarização da ferramenta pelos operadores foi realizado.</p>

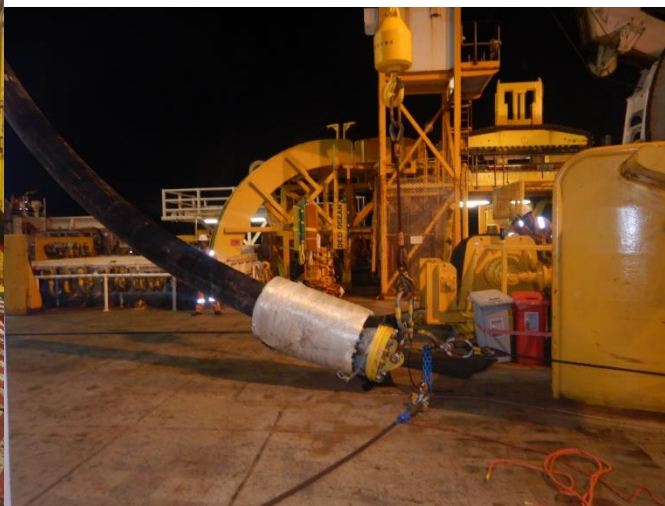
Teste de estanqueidade de selo realizado quando as extremidades estiverem na bobina ou deck (antes da passagem pelo topo). Assim evita-se o apoio da linha na mesa
